CONSIGNE DE NAVIGABILITE ULM

CN 2018-ULM-001

ULM Savannah modèle 51 (sauf Savannah XL) et Bingo! modèle 52 équipé d'un système de double-commande

I.C.P. Srl	SERVICE BULLETIN	SB028	Issue: 04/08/2017	Pages 4
		REV. 03	14/02/2017

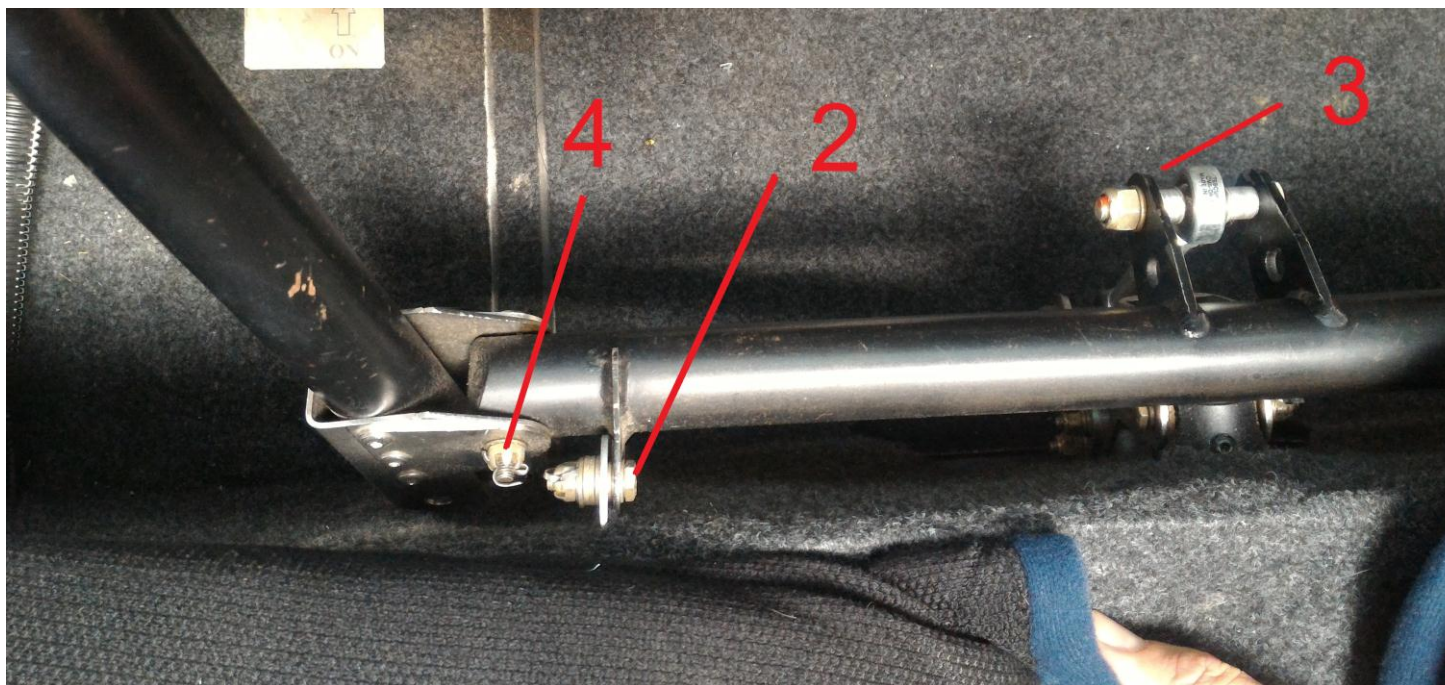
Figure 2:
Sequenza smontaggio del tubo di torsione /
Torque tube disassemble sequence

To disassemble the torque tube, simply follow the steps below (Figure 2):

- 1) If present as optional, remove the torque tube central part cover;
- 2) Remove the split pins (using the pliers), the castle nut and the bolt AN3 that keep constrained the plate SC155 to the strut of the fuselage (using 3/8" fixed spanner). Perform both on the right side and left side;
- 3) Remove the central bolt (1/2" fixed spanner);
- 4) Remove the split pins (with pliers), castle nut and AN3 bolt (with 3/8" fixed spanner) that keep constrained the sticks to the torque tube.

For reassembly, refer to the apposite technical specification of the double control stick S0171.
